GÜMÜŞOVA (DUZCE) – GEREDE (BOLU) ARASI ASARSU VADİSİNİN MÜHENDİSLİK JEOLJİSİ VE DEPREMSELLİK ÇİSİNDAN İNCELENMESİ

T.Serkan AKSU

ENGINEERING GEOLOGY AND EARTHQUAKE RISK OF ASARSU VALLEY BETWEEN GÜMÜŞOVA (DÜZCE) – BOLU (GEREDE)

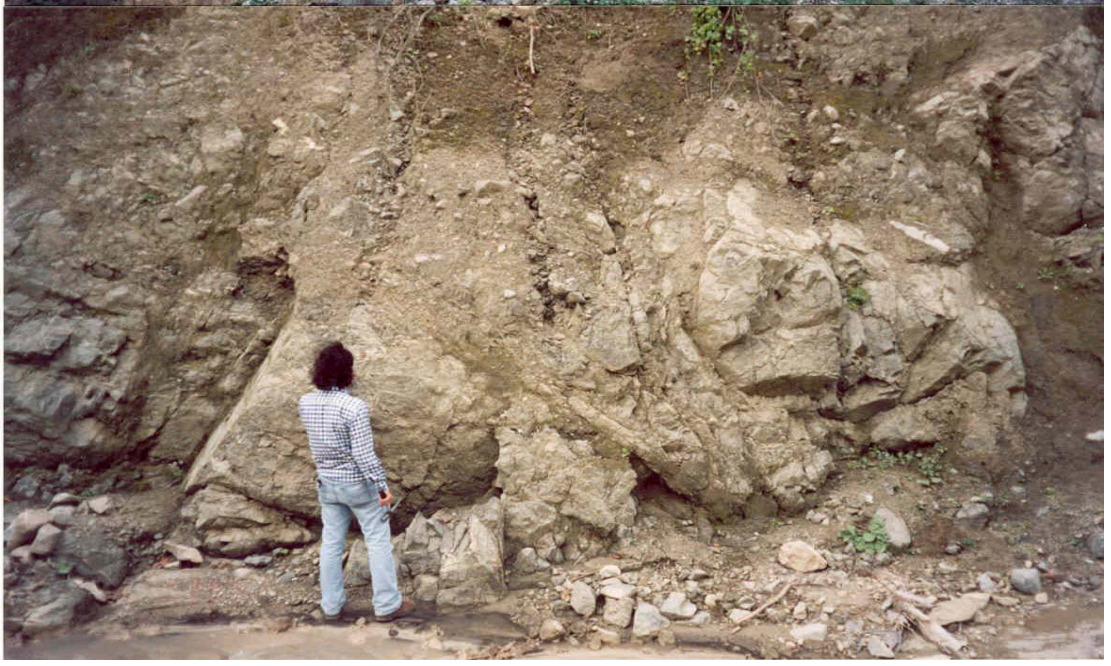
Şekil 3.2 Asarsu vadisi kuzey yamaçlarında gözlenen Yedigöller formasyonuna ait amfibolit birimi (km 13+880)

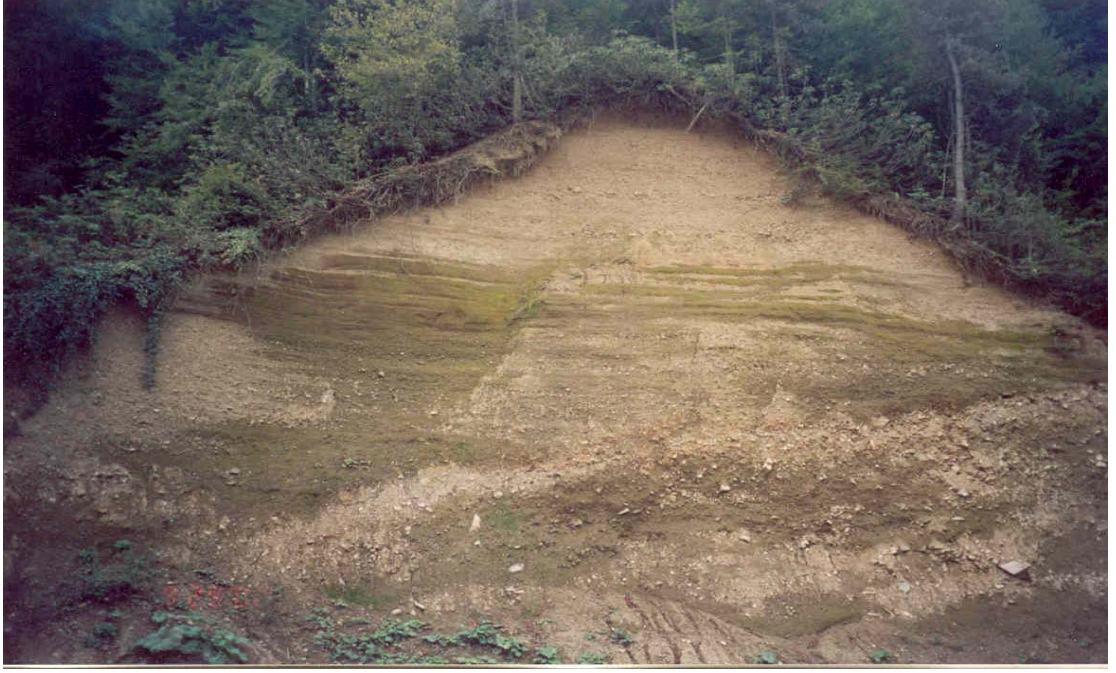
Şekil 3.3 Heyelan barajı göl çökelleri (km 14+415)

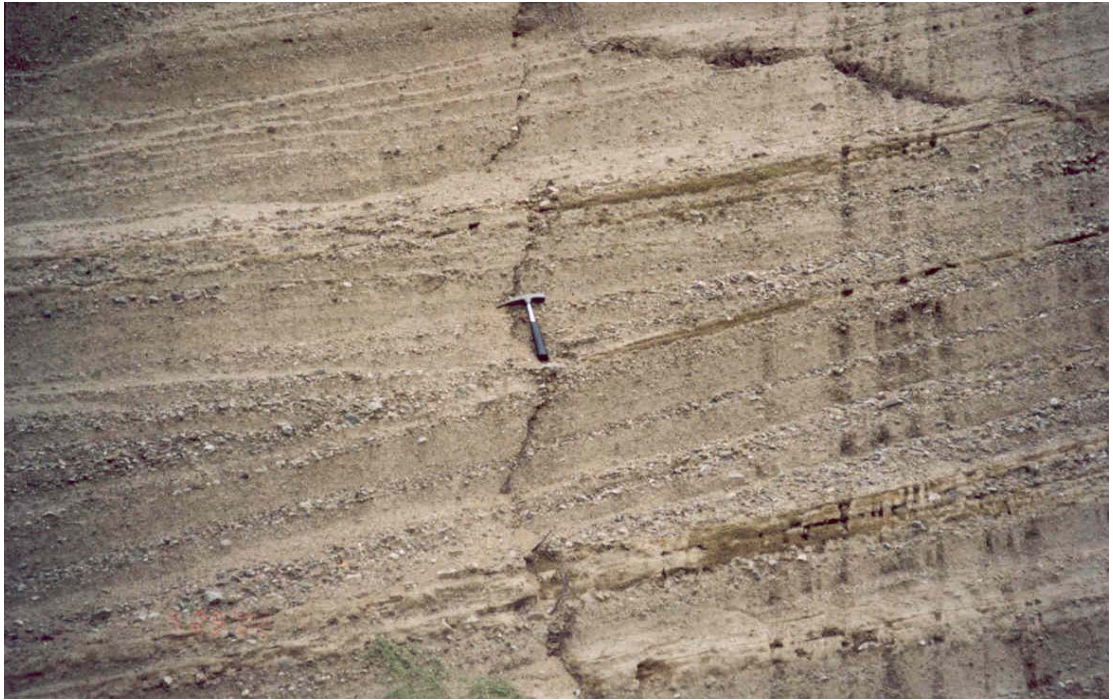
Şekil 3.4 Deresel teras çökelleri içinde gözlenen çapraz tabakalanma (km 5+700)

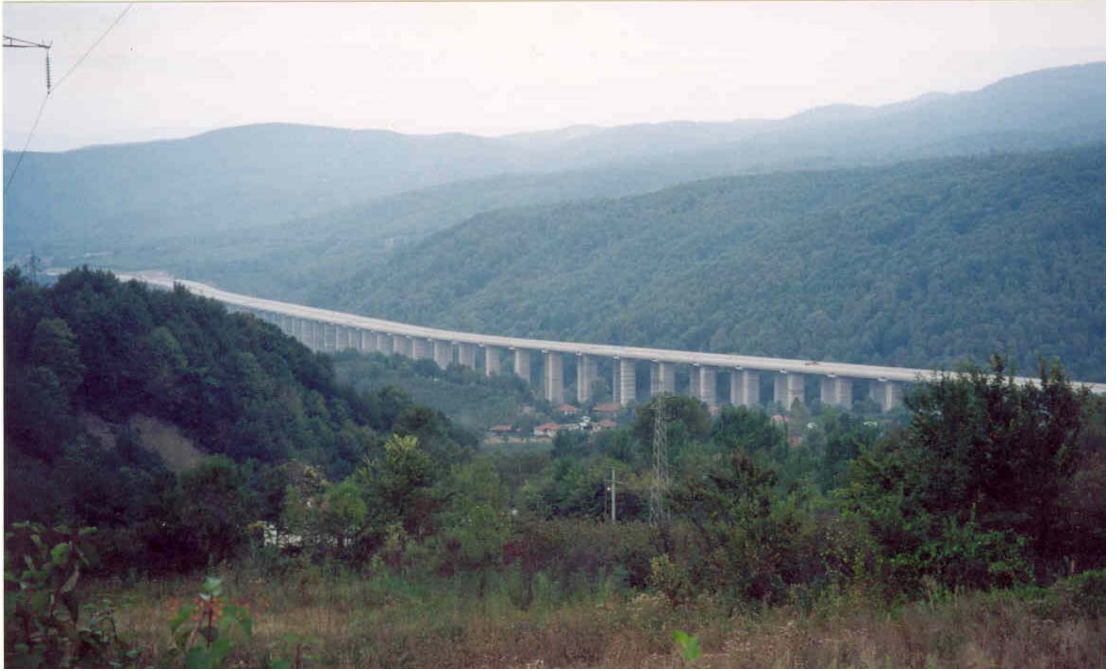
Şekil 4.2 Viyadük-1'in genel görünüşü – Doğu-Batı yönlü bakış

Açıklıklar, 40 m boyundadır ve mesnetler üzerinde yer alan 7 adet öngermeli beton kirişten oluşmaktadır. Döşeme sürekli olarak 10 açıklık boyunca görev yapmaktadır. Viyadük ayakları; tekil, oktagon, yerinde betonlanmış, donatılı beton kolonlardır. Beton dizayn yükü 30 Mpa olarak belirlenmiştir. Plan boyutunda 4.5'a 8.0 metre olup, yükseklikleri 10 ile 49 metre arasında değişmektedir. Viyadük-1 ayrıca Enerji Absorbe Edici Birim (EDU) sistemiyle donatılmıştır. Bu sistem boysal termal hareketleri absorbe etmek ve sismik kuvvetleri azaltmak için yerleştirilmiştir.

Uzunluk	: 2.354 metre
Genişlik	: 2 x 17.50 metre
Toplam Ayak Sayısı	: 58
Maks. Ayak Yüksekliği	: 49.00 metre
Maks. Açıklık	: 39.60 metre
Ayak Temeli	: 1800 mm. çapında sürtünme kazıkları

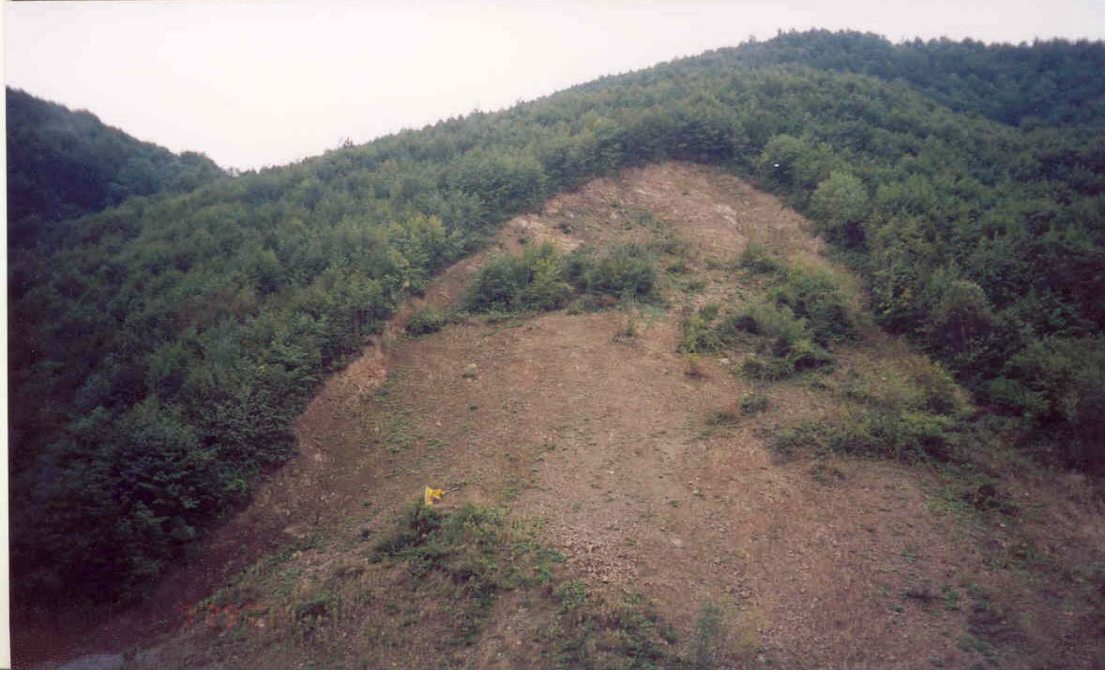
Şekil 5.3 Asarsu vadisi güney yamaçta gözlenen kayma hareketi (km 10+100)

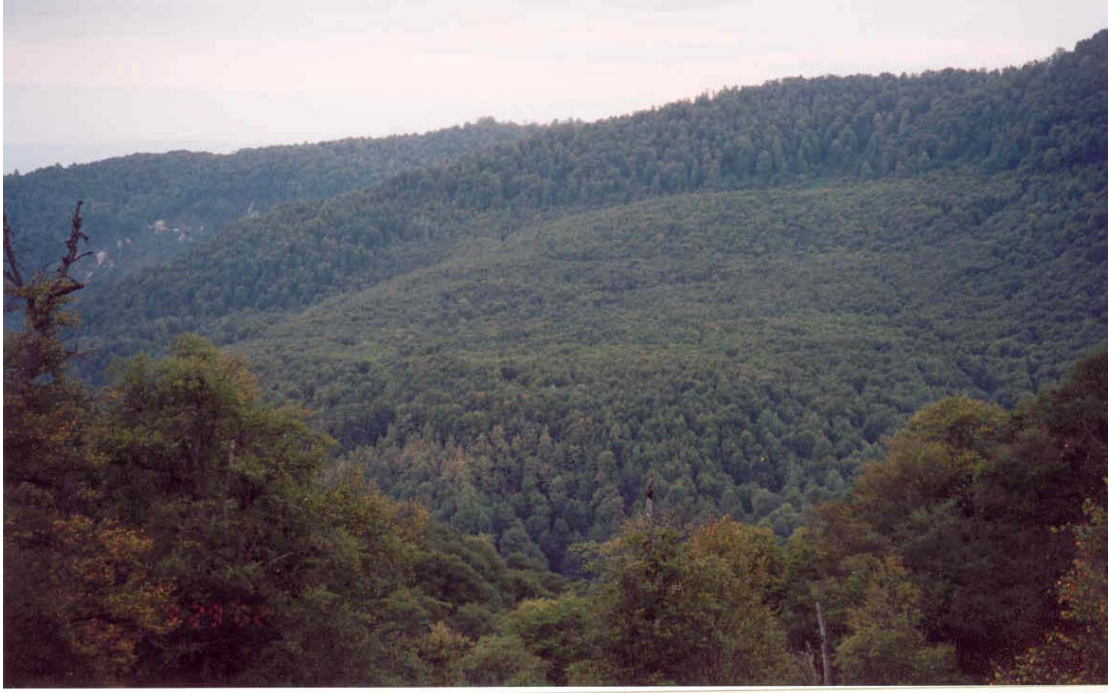
Şekil 5.4 Kom heyelanı taç kısmı

Kom Heyelanı; Asarsu vadisinin kuzey yamaçlarında, Otoyol km 12+200 - km 14+100 arasında, Asarsu vadisinin Kom vadisi ile kesiştiği yerde konumlanmış geniş, rotasyonel bir paleoheyelandır (Ek-D). Otoyol güzergahı, km 12+300 – km 13+800 arasında Kom Heyelanı topuğundan geçer. Kom heyelanı, bölgedeki neotektonizmaya bağlı olarak oluşan dik yamaçlardaki ayrılmış ve zayıf-çok zayıf kayaçların kayması sonucu oluşmuştur. Kayma hareketi, Yedigöller formasyonu'na ait amfibolit, metagranit ve metadiyorit birimleri içerisinde gerçekleşmiştir. Heyelan, kuzey-güney doğrultuda 1.200 m boyunda ve doğu-batı doğrultuda 1.600 m genişliğindedir. Kaymanın yaklaşık yüzölçümü 1.900.000 m²'dir. Heyelan kütlesi; moloz kayması ve makaslanmış anakayadan oluşur.

Yüzey morfolojisi Asarsu vadisinin doğu-batı yönünde uzandığını gösterir. Yaklaşık 2–3 milyon m³ malzemeden oluşan rotasyonel Kom heyelanı, Kom vadisinin kuzeydoğusunda konumlanmış olup, Asarsu nehrini güneye doğru öteleyerek belirgin doğrusallığı bozar. Kom Vadisinde, yamaçlar yaklaşık 80 m yüksekliğinde olup, 45 derecelik açılara sahiptir. Heyelanın gerçekleştiği yamaç, 900 m ile 550 m kotları arasında yer alır.

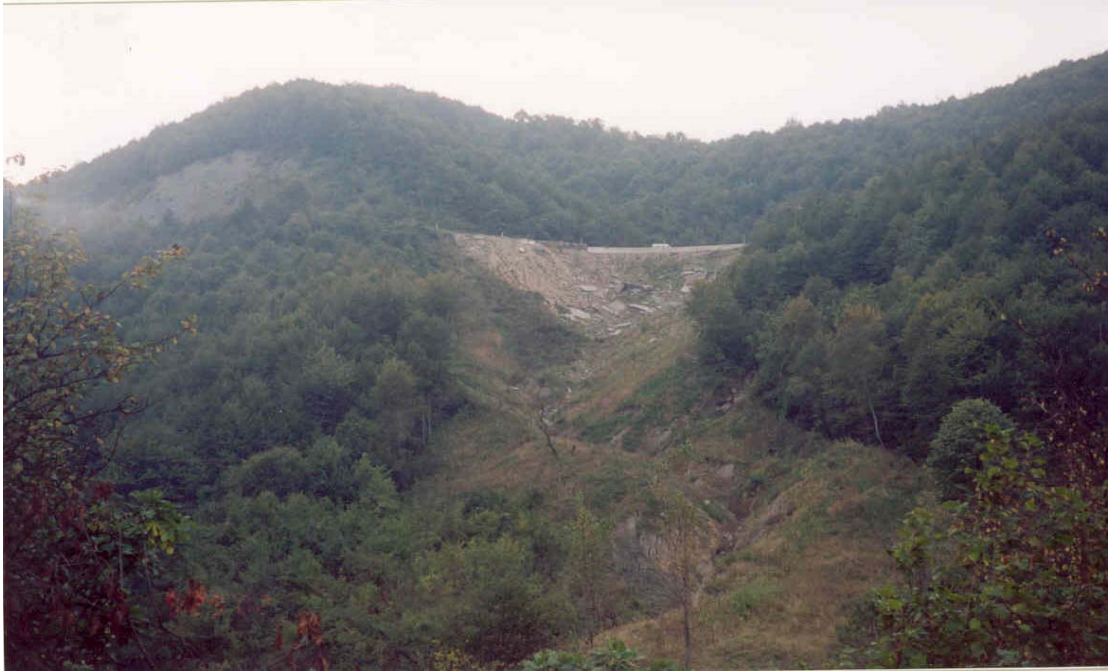
Şekil 5.5 Bakacak heyelanı

Bakacak Heyelanı, Asarsu vadisi içerisinde yer alan ve Viyadük-2, Viyadük-3 ve Viyadük-4 için tehlike oluşturmamasına rağmen, bu kısmın hemen batısında yer alan ve bu çalışmaya konu olan Viyadük-1 için önemlidir. 12 Kasım 1999 tarihinde bölgede meydana gelen deprem, D-100 Karayolu'nda hasara yol açmasına rağmen, viyadük ayakları için herhangi bir sorun oluşturmamıştır (Şekil 5.5).

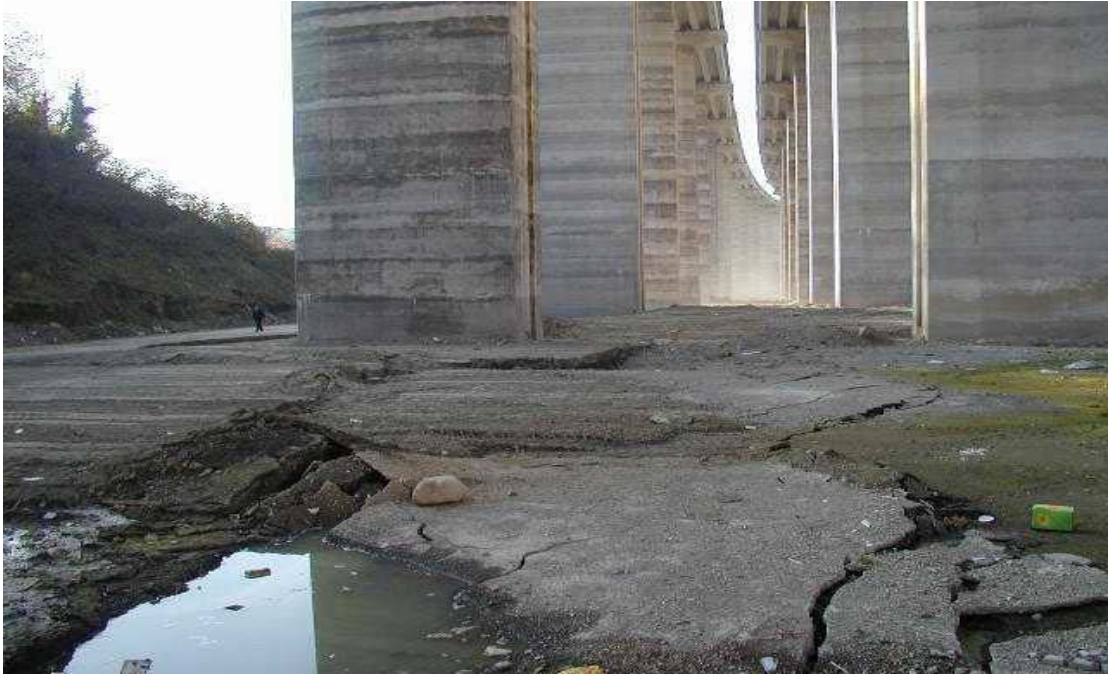
Şekil 6.1 12 Kasım 1999 depremi yüzey kırığı (Ayak No.45'e doğu-batı yönlü bakış)

12 Kasım 1999 depreminde Düzce fayı boyunca oluşan 1.5 m'lik sağ yanal atım nedeniyle, Viyadük-1 önemli ölçüde hasara uğramıştır (Şekil 6.1). Düzce fayı, Viyadük-1'i tek bir lokasyonda (Ayak 44 - Ayak 47) ve 10° - 15° 'lik bir açıyla keser. Düşey atım, fay geometrisine bağlı olarak yırtık boyunca değişir ve birkaç santimetre ile 0.5 m arasında değerler taşır. Depremde üstyapı ve ayaklar arasında önemli yerdeğiştirmeler oluşmuş, bazı ayaklar düşey ekseninde 13° dönmüşlerdir (Şekil I.7). Ayrıca kirişlerde yer alan elemanların çoğu ve enerji absorbe edici birimler (EDU) zarar görmüş veya kullanılamaz hale gelmişlerdir.

Düzce depremi yüzey kırığı, Viyadük-1'in doğusunda, Asarsu vadisinin kuzeydoğusunda 3.5 km boyunca devam eder. Vadini doğusunda sağ yanal atım düzenine uygun sekmeli kırıklar gelişmiştir. Şekil I.8'de bu sekmeli kırıklardan oluşan öbeklerden birisindeki tipik bir kırık görülmektedir.

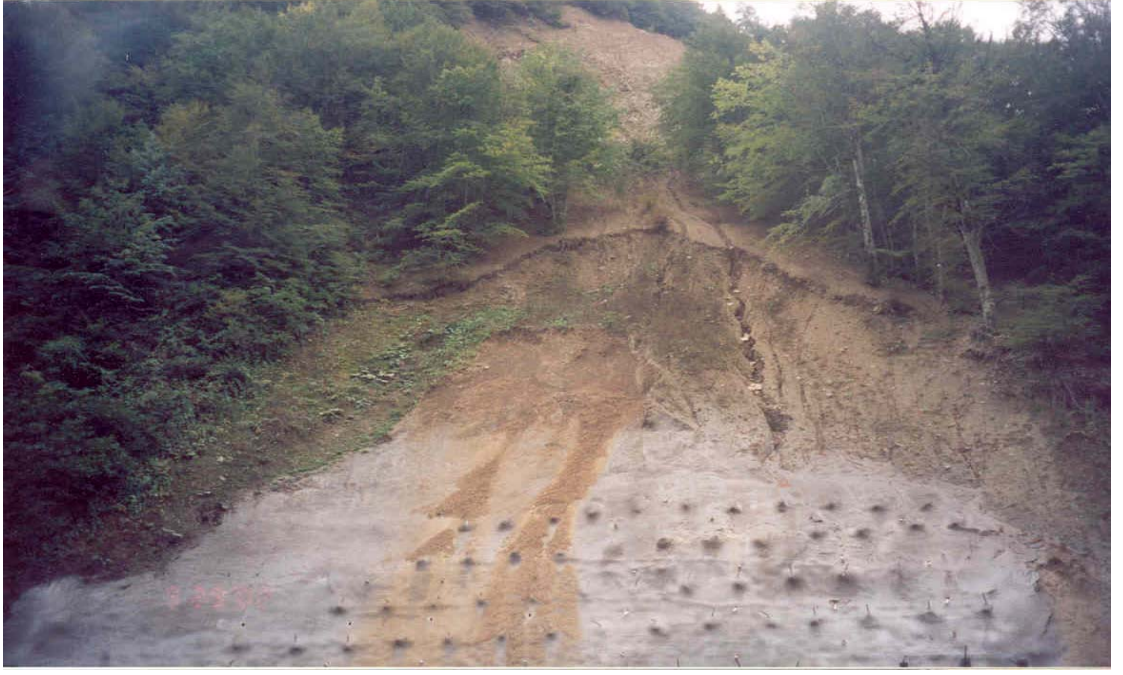
Şekil I.5 Asarsu vadisi güney yamaçta yeralan, tahkimat uygulanmış kayma hareketi (km 12+235)

Kazı ya da aşınma nedeniyle, asılı durumda bulunan kütlenin ağırlığı, içsel sürtünmeden fazla olduğu andan itibaren yamaç harekete başlar ve içsel sürtünme en aza düşer. Hareket ettirici etken, yerçekimi kuvvetidir. Kütlenin kaymamasını içsel sürtünme direnci (yapışma direnci) önler. Bu denge hali, tutucu iki kuvvet olan yapışma ve kesme direncinin yağış dolayısı ile azalması nedeniyle bozulmuş ve kayma gerçekleşmiştir. Vadinin güney yamaçlarındaki yenilmelerin yoğun yağmurlar sonrasında, morfolojik koşullara bağlı olarak, aniden veya dereceli olarak gerçekleştiği rapor edilmiştir. Yenilmenin başlangıç aşaması tespit edilememiş ve olası gerilme çatlakları izlenmemiştir (Astaldi Rapor No.45.110/2D/R/GE/001, 2001). Asarsu vadisinin güneyindeki bu kütle hareketleri İkizoluk formasyonu ve Yedigöller formasyonu içerisinde oluşmaktadır (Şekil 5.3). Kayma düzlemleri 10-15 m derinliktedir. Oluştugu yükseltiler 700 m dolayındadır. Yamaç eğimi yüksek olan bölgelerde gelişmişlerdir (Şekil I.5).

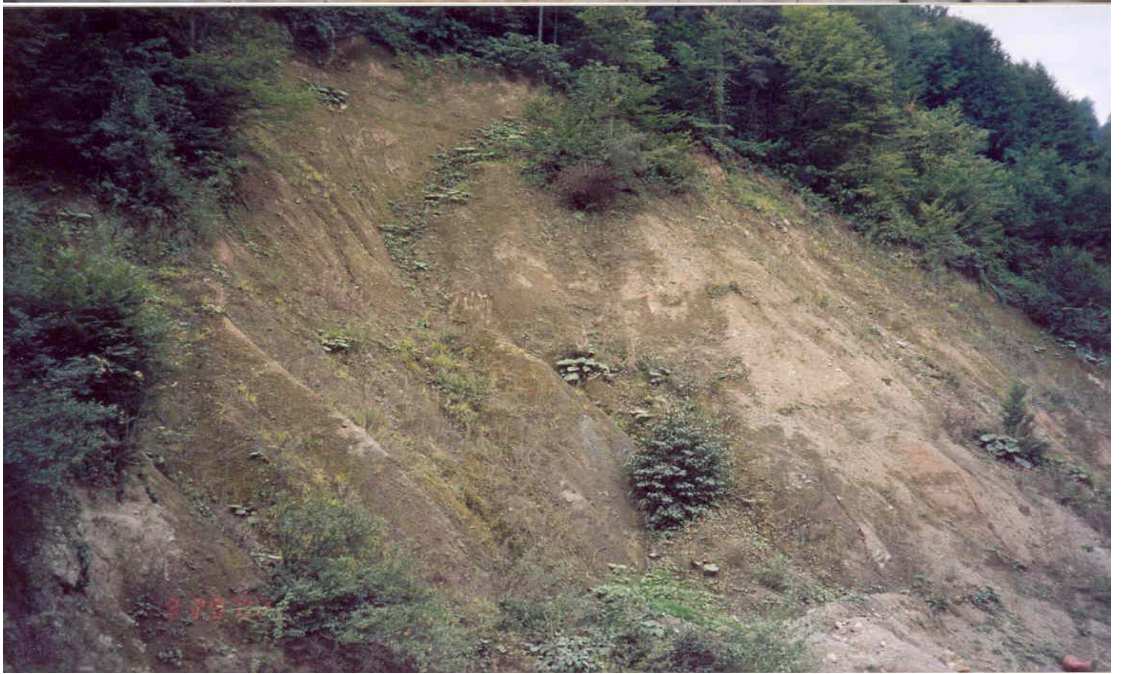
Şekil I.6 Asarsu vadisi kuzey yamaçta gözlenen kayma ve akma hareketi (km 14+200)

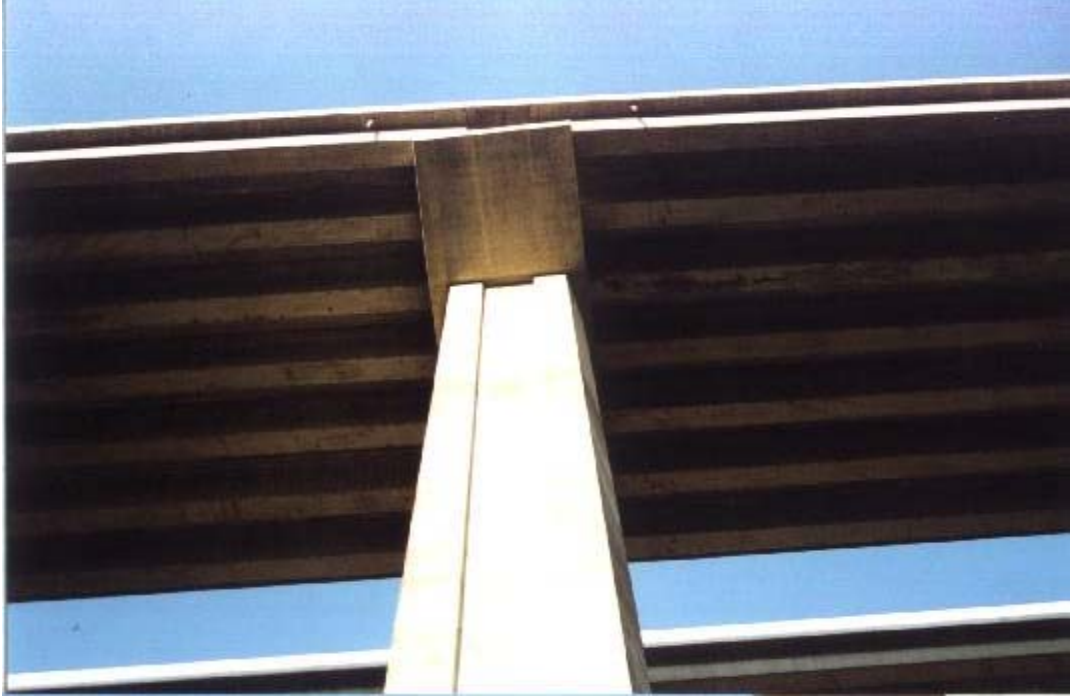
Şekil I.7 Ayak 47 Sağ'da gözlenen düşey eksenindeki dönme hareketi (km 8+300)

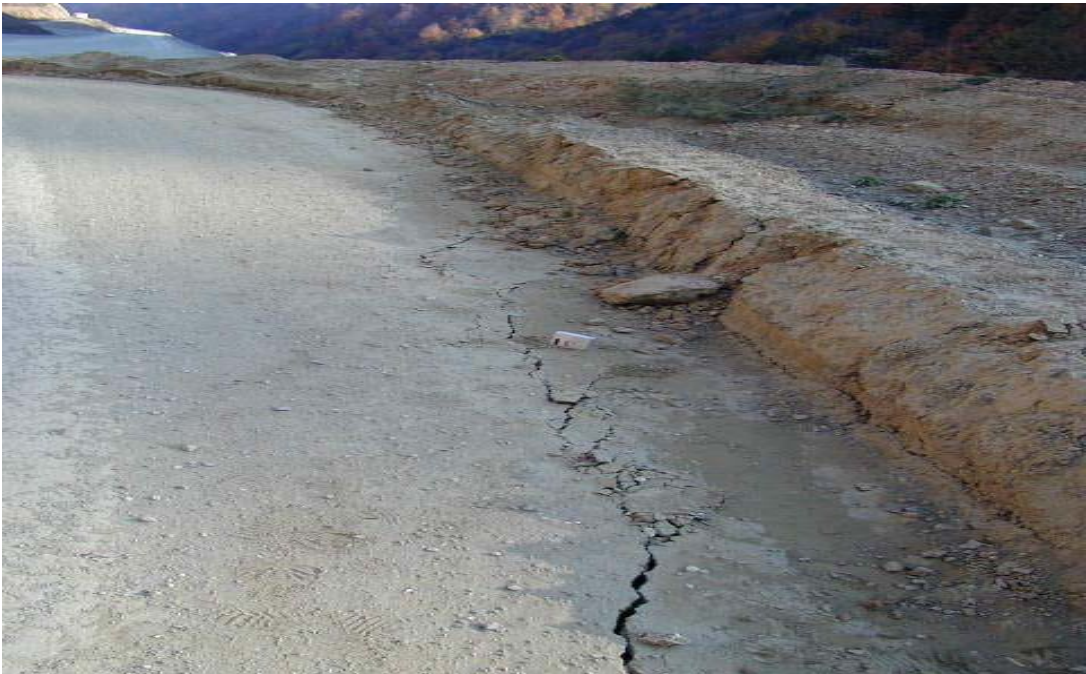
Şekil I.8 Deprem sonrası vadi içinde gelişen kırık (en-echelon)
